Centrālā finanšu un
līgumu aģentūra

**Ēkas energosertifikāta izstrāde, t.sk. apkures sistēmas
pārbaudes akts, ēku grupa ar kopēju enerģijas uzskaiti,
sākotnējie dati, to ticamība un papildus nepieciešamie
pamatojošie dokumenti**

Infrastrukturā projektu atlasē nodaļas vecākais eksperts
07.12.2023.

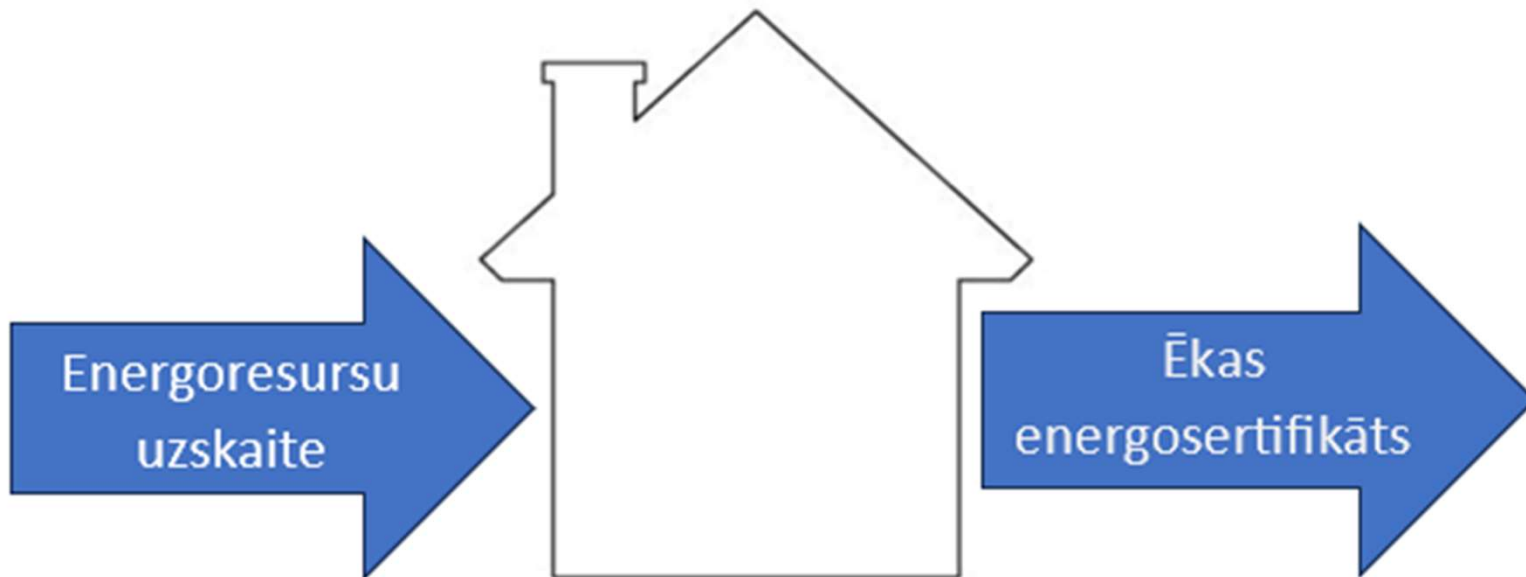
1. Energoefektivitātes novērtējuma objekts **ir viena ēka** (kadastra informācijas sistēmā viens kadastra apzīmējums) ar individuālu energoresursu uzskaiti.

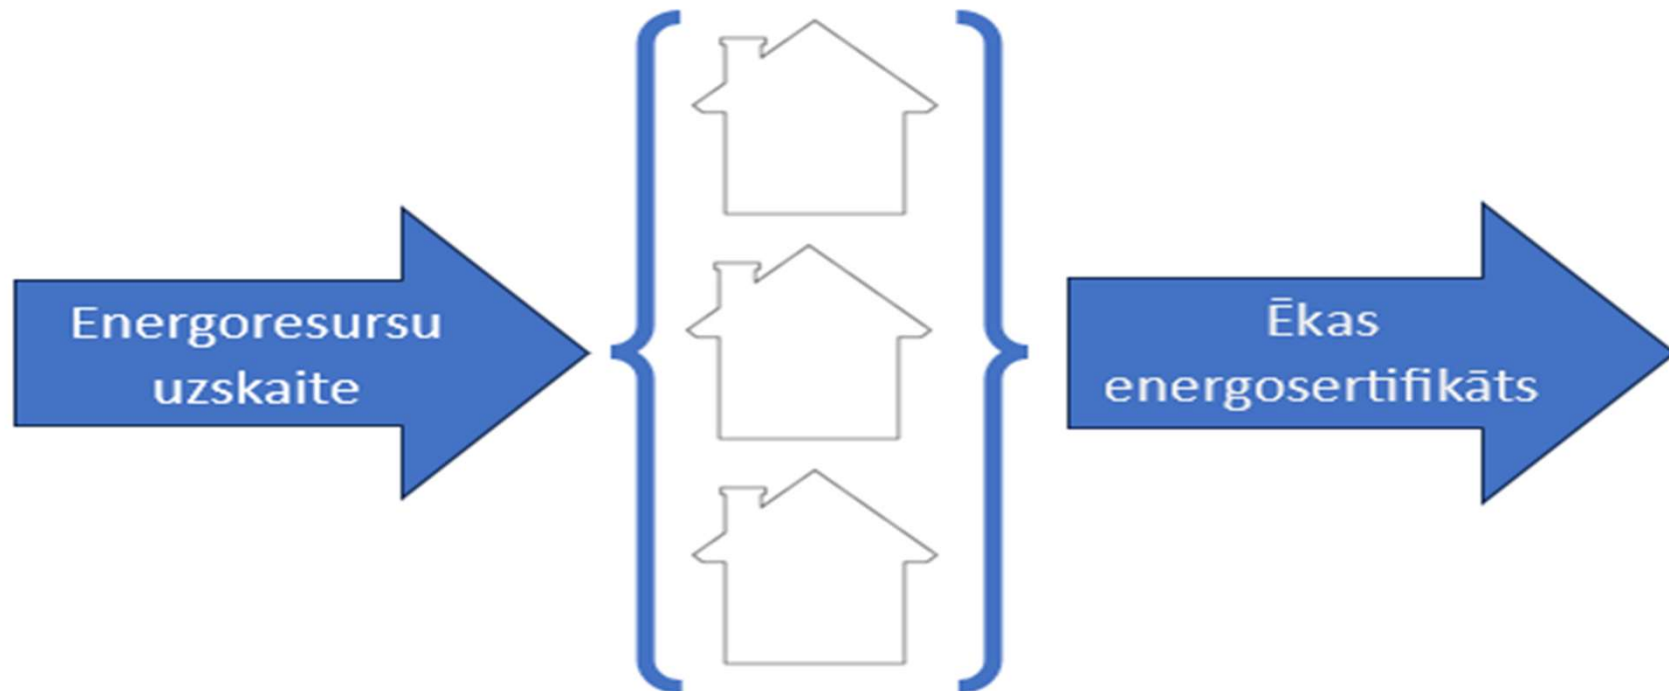
2. Energoefektivitātes novērtējuma objekts ir **ēku grupa** (divas un vairāk ēkas) ar kopēju energoresursu uzskaiti.

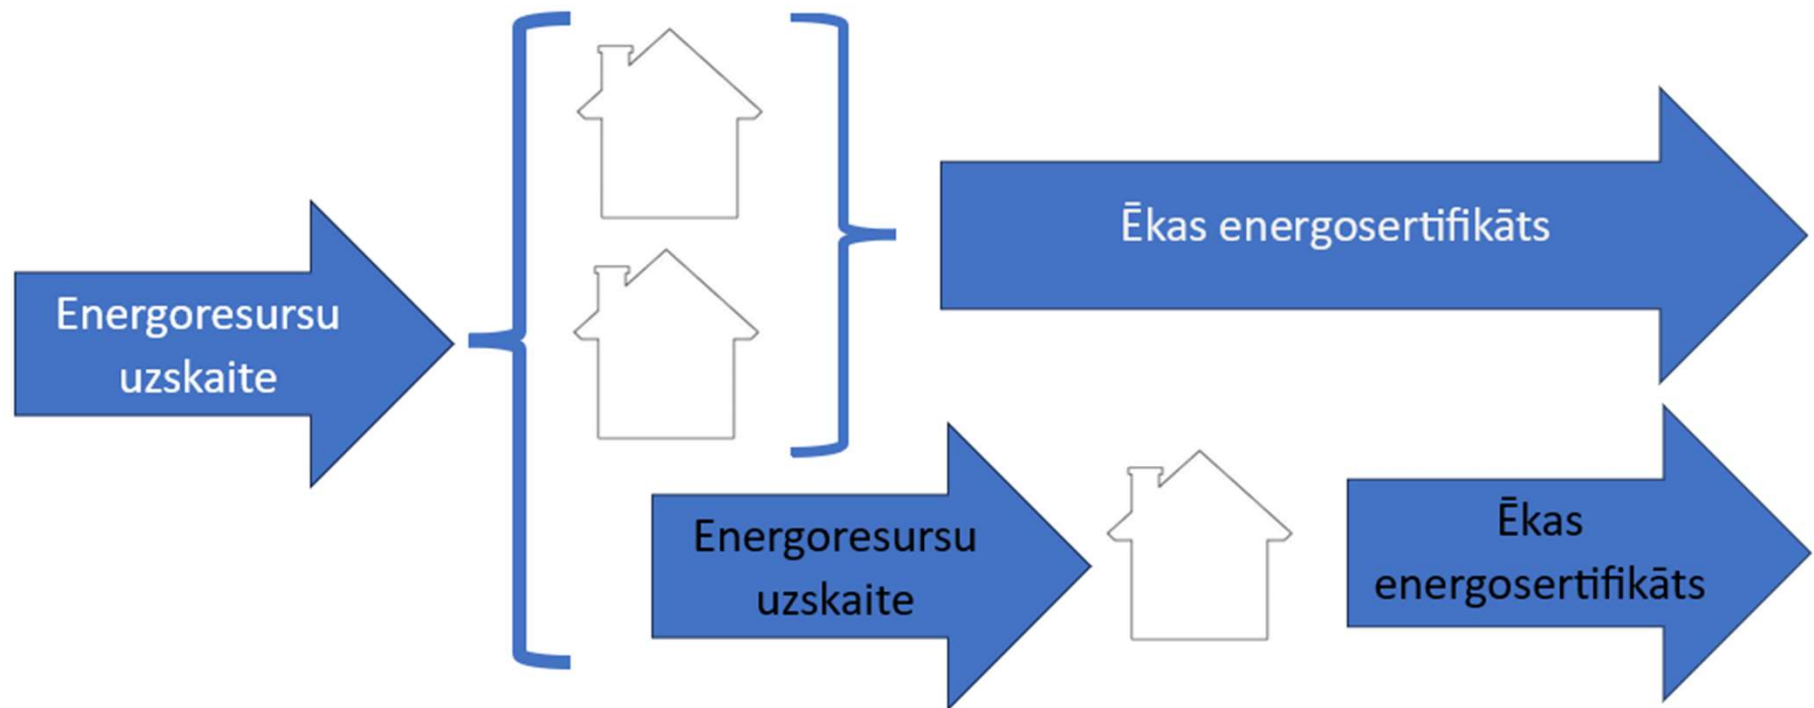
3. Energoefektivitātes novērtējuma objekts ir **viena ēka no ēku grupas** ar kopēju energoresursu uzskaiti, ja novērtējuma objektam ir individuāla energoresursu uzskaitē vismaz vienu gadu.
